TILGJENGELIGHET I LOM NASJONALPARKLANDSBY

MULIGHETSSTUDIET

Funkibator er engasjert i en mulighetsstudie for å kartlegge og identifisere tiltak som kan utbedres og senere markedsføres som tilgjengelige aktiviteter for innbyggere og reisende. Landsbyrådet knyttes opp som ressursgruppe.

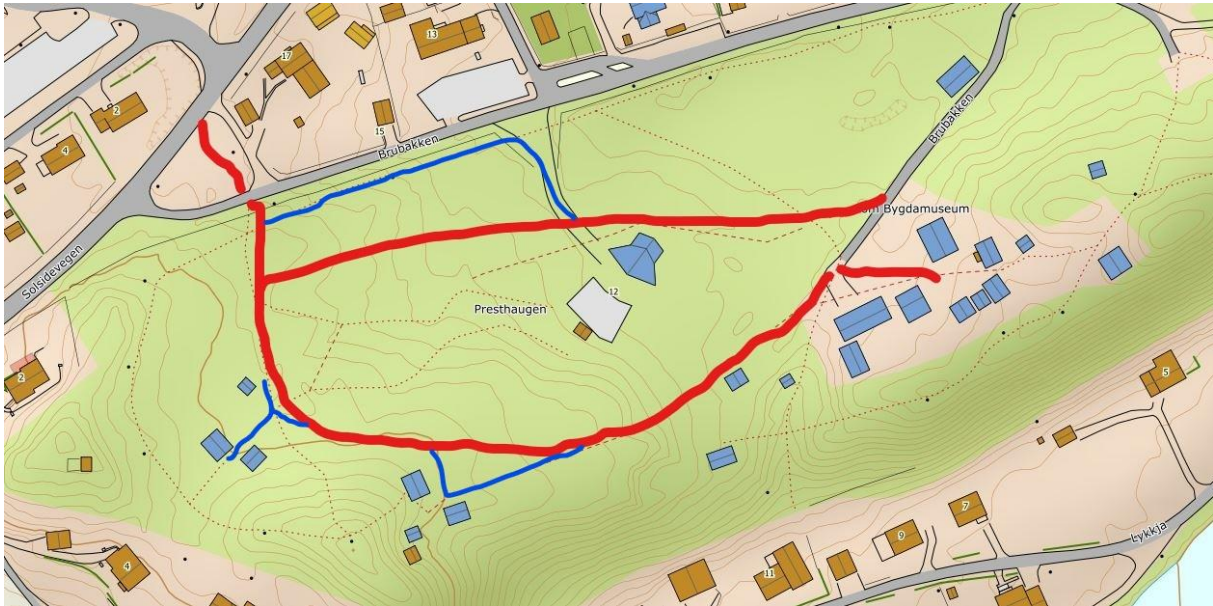
Presthaugen er nære skole, barnehage og helseheimen. Utbedrete stier i en hel runde med noen pausebenker kan gi et flott tur- og rekreasjonsområde for både fastboende og tilreisende. Det er viktig å gjøre stiene lette å gå med få hindringer. Her bør det prioriteres å få til minst en hel runde. Sti opp mot de forskjellige tunene bør også utbedres noe. Det er tegnet inn en sti med rødt som prioritet. Andre stier er markert med blått.

Det er viktig med jevnt underlag som er fast nok til at hjul ikke graver seg ned. Røtter og stubber bør fjernes eller dekkes fra stien. Bredde bør være minimum 1,20 meter. På de mest trafikkerte områdene bør de helst være minimum 2 meter (veiledere anbefaler 2,5 – 3 meter). Da kan barnevonger, rullestoler og rullatorer lett passere hverandre. Nåværende smittesituasjon underbygger også behov for god plass.

Ledelinjer er viktig og kan gjøres med klare vegetasjonsgrenser. Andre muligheter er fysiske kanter. Skiltene på bygg og i området har dårlig kontrast og er vanskelige å lese. Det kan også vurderes å få opp skilt med blindeskrift.

Inngangen til området nærmest helseheimen bør også ryddes og utbedres. I forlengelse av dette er det naturlig å lage en uteplass i «trekanten» på andre siden av vegen.

Tiltak	Navn	Beskrivelse
I	Presthaugen	
I.1	Sti bak scena mot Helseheimen	Jevne ut stien. Bredde jfr kommentarer. Rullestolvennlig underlag. Ledelinjer.
I.2	Inngangsparti frå Helseheimen	Jevne ut stien. Bredde jfr kommentarer. Rullestolvennlig underlag. Rydde og utvide porten. Ledelinjer.
I.3	Sti frå inngangsparti mot grillplass ved setertun	Jevne ut stien. Bredde jfr kommentarer. Rullestolvennlig underlag. Planere slik at den ikke heller sidelengs (travers). Ledelinjer.
I.4	Sti frå grillplass ned bakken mot scene	Jevne ut stien. Bredde jfr kommentarer. Rullestolvennlig underlag. Vurdere alternativ trase for å redusere helling. Unngå travers. Ledelinjer. Rekkverk i to høyder.
I.5	Sti frå hovedsti til gårdstun	Jevne ut stien. Bredde jfr kommentarer. Rullestolvennlig underlag.
I.6	Sti langs gjerdet mot Brubakken	Jevne ut stien. Bredde min 120 cm. Rullestolvennlig underlag.
I.6	Hvilebenker / hvileplasser	Sette opp benker langs stien for hvile og rekreasjon.. Rullestol må kunne trille innunder eventuelle bord.

Tiltak	Navn	Beskrivelse
2	Trekant mot Helseheimen	
2.1	Planering for tilgang	Etablere sti og uteplass. Rullestolvennlig underlag. Ledelinjer
2.2	Hvilebenker	Benker for hvile og møteplass. Rullestol må kunne trille under eventuelle bord.

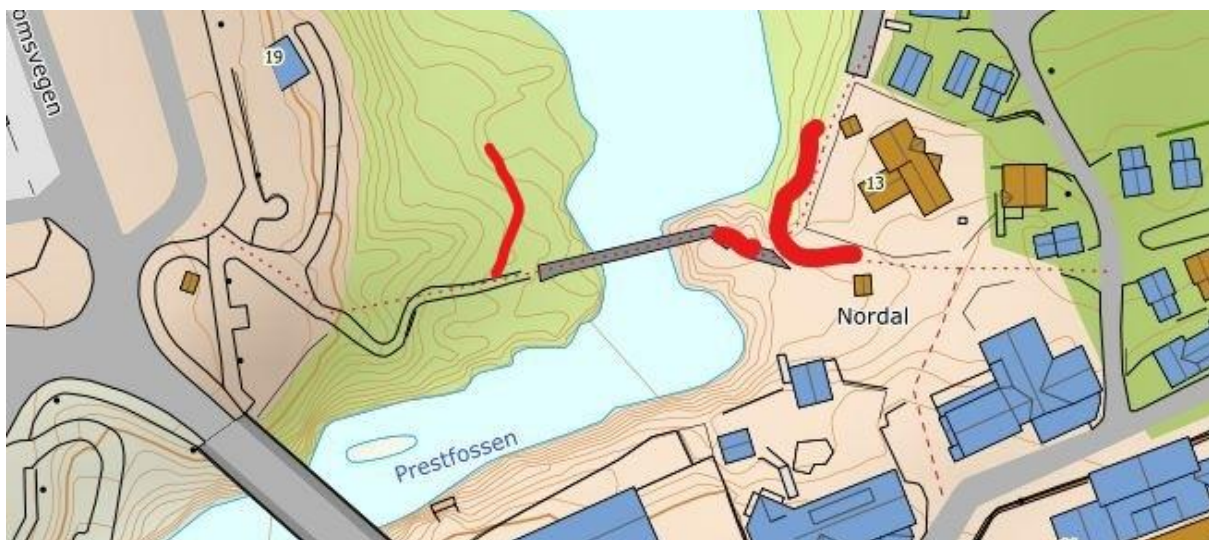
Dette området brukes til flere formål. Det er en gangveg / sti som går fra kirka og over brua. Fra der deles den. Ved brua er ankomst for de som tar zipline over Bøvre. Utleggsbrua i seg selv er en attraksjon. Kjerringhole er også en perle på vestsiden nord for brua.

Gangstien fra kirka er bratt og ikke lett å gjøre tilgjengelig for rullestol. Imidlertid vil et rekkverk gjøre passasjen tryggere for veldig mange. Rekkverket bør ha to høyder og må være så tett på stien at man kan gå helt inntil. Det kan vurderes rekkverk på begge sider ned bakken. Fra der kan det tilrettelegges bedre for en sti til Kjerringhole. Dette krever en del arbeid og er derfor ikke tatt med som en førsteprioritet nå. Adkomst med rullestol og barnevogner fordrer at utleggsbrua gjøres trinnfri.

På motsatt side av Bøvre vil en utjevning av stien gi gode muligheter til å komme mot og på selve brua. Her kan man se på de som kommer i zipline eller fortsette langs Bøvre. Det gir også bedre muligheter for flere til å prøve zipline. Hvis det bygges en plattform mellom brua og den eksisterende plattformen, kan man komme helt på brua og se ned i elva. En videreføring med å vurdere trinnfri adkomst, som nevnt i forrige avsnitt, til brua fra vest er ikke vurdert nå.

Det er noen problemer med erosjon i flom ved svingen som må vurderes ved tiltakene.

Tiltak	Navn	Beskrivelse
3	Kjerringhole	
3.1	Sti og rekkverk fra kirka	Jevne ut stien. Rekkverk i to høyder inntil stien.
3.2	Utbedre sti til Kjerringhole	Planering og utjevning. Kan også bli behov for flere tiltak på plassen.
3.3	Trinnfri utleggsbru	Skråplan opp på brua. Krever en utforming som ikke ødelegger stilen på brua.

Tiltak	Navn	Beskrivelse
4	Fra Nordal og langs Bøvre	
4.1	Sti fra Nordal	Jevne ut stien. Bredde jfr kommentarer. Rullestolvennlig underlag. Flomsikring.
4.2	Passasje til utleggsbru	Trinnfri passasje til utleggsbrua.
